Die Berliner Nikolaikirche Gotteshaus – Denkmal – Museum	
Wege zur Doppelstadt	6
Die gründungsstädtische Basilika	10
Die frühgotische Hallenkirche	15
Der Hallenumgangschor	17
Die spätgotische Halle	23
Der Sakristeibau aus dem letzten Viertel des 15. Jahrhunderts	30
Die mittelalterliche Kirchengestaltung	32
Nach Einführung der Reformation	34
Grabmalkunst in der Nikolaikirche	39
<i>Die Berliner Nikolaikirche als Wirkungsstätte</i>	43
Veränderungen nach Errichtung des Preußischen Staates	50
Die Restaurierungen des 19. Jahrhunderts	54
Zerstörung und Wiederaufbau	58
Das Museum Nikolaikirche heute	69
Erläuterung einiger Fachbegriffe zur Baugeschichte	75
Literatur	77

Die spätgotische Halle

Der Sakristeibau aus dem letzten Viertel des 15. Jahrhunderts

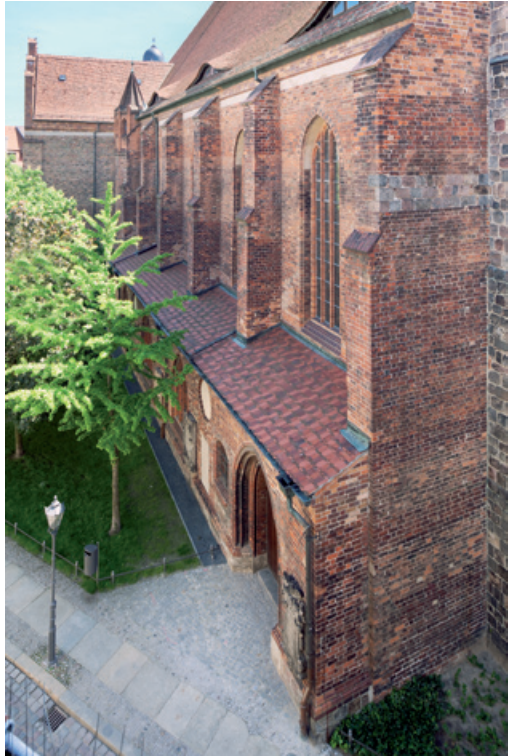
Abb. 7 | Ansicht von Norden,
2010

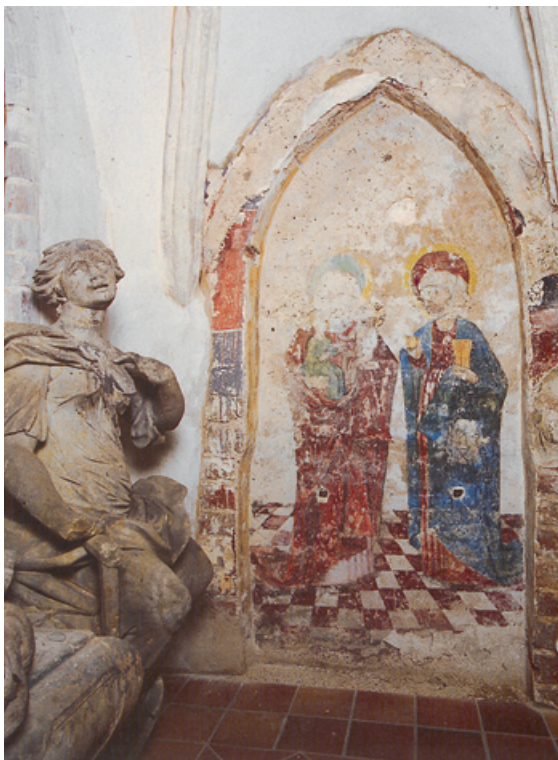
Abb. 8 | Unbekannter Künstler: Chorungangskapelle Culemann mit den Heiligenfiguren der Anna Selbdritt und Maria Magdalena, um 1480

Strebepfeilern des frühen Hallenlanghauses und später auch die Kapellen im Chorumgang, wurden die entstandenen Kapellenräume von Bürgern, Patrizierfamilien, Gilden oder anderen städtischen Gruppen für ihr reiches religiöses Leben genutzt und ausgestattet. Gestiftete Nebenaltäre, Ausmalungen und vereinzelt auch schon Gestühle dienten Messfeiern oder der privaten Andacht (*Abb. 8*). Auch für besondere Begräbnisse wurden diese Räume schon genutzt.

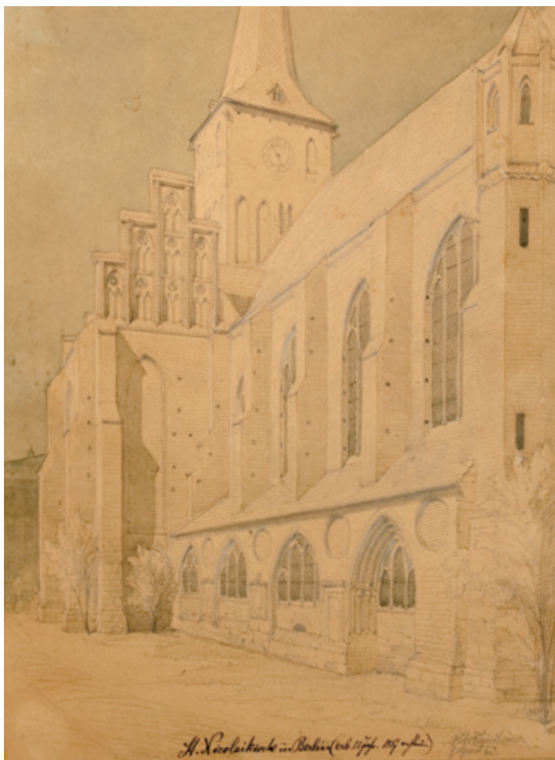
Abb. 9 | Otto F. Lindheimer:
Südliches Seitenschiff,
Blick von Südosten auf
Liebfrauenkapelle und
Glockenturm, 1863, Bleistift
laviert
